AGGIORNAMENTO sul richiamo di sicurezza del prodotto

Per tutti i modelli ibridi 2025 con bracci delle pedivelle ACID MTB HYBRID PRO: Controllare la bullonatura delle pedivelle!

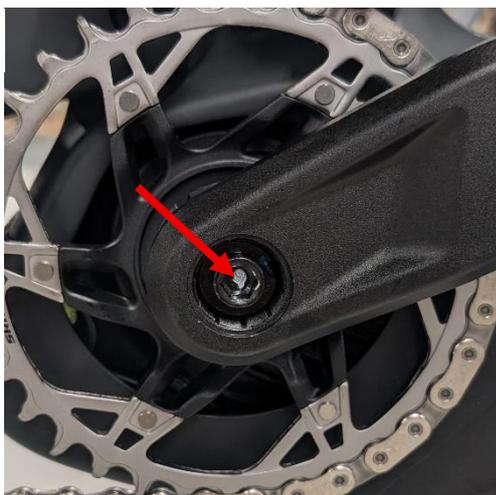
Se il bullone della pedivella sulla sua bicicletta è contrassegnato come mostrato nelle Fig.2 e Fig.3, è già stato controllato e non è interessato.
